Untersuchungsbericht

Nr. 040038-23 TA 05

Gegenstand der
Untersuchung:
Prüfung der Luftdurchlässigkeit einer beidseitig beschichteten
Hanfplatte „NW-Paneel 100 / IN“

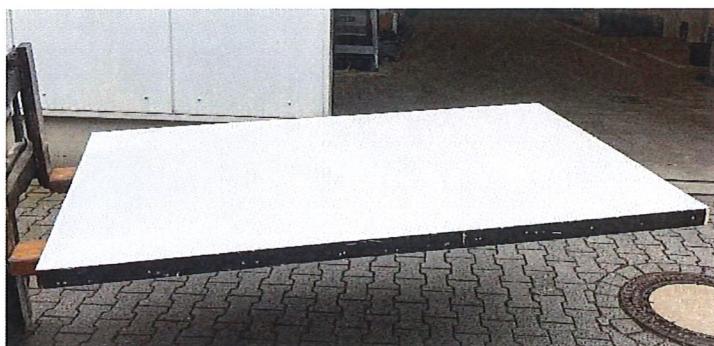
Das Prüfobjekt wurde im eingebauten Zustand auf deren Luftdichtheit überprüft. Dafür wurde die Putzplatte auf eine Unterkonstruktion aus Fichtenholz b/h = 3/5 cm im Rastermaß von 30 cm verklammert. Anschließend erfolgte zusätzlich eine 4 – 5 mm starke, vollflächige Deckschicht aus dem o.g. Armierungsmörtel mit Glasgewebe. Die nachfolgende Abbildung 1 zeigt das fertiggestellte Testobjekt.

Abbildung 1: Ansicht der fertiggestellten Konstruktion [Foto: Roxeler]

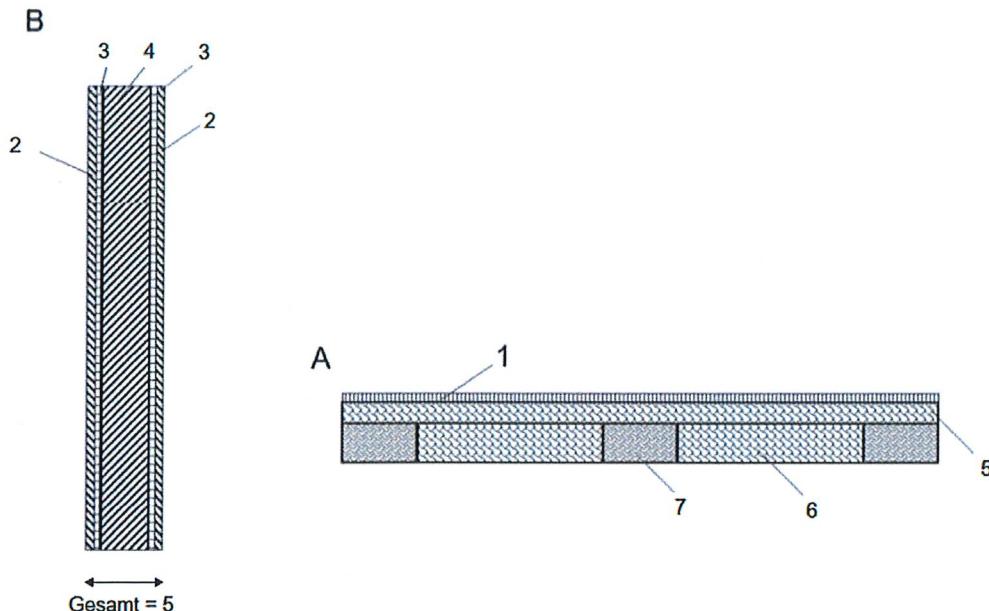
Nachfolgend wird in der Abbildung 2 der Aufbau des Prüfobjekts näher beschrieben. Dabei stellt das Prüfobjekt links die Putzträgerplatte und rechts den Gesamtaufbau dar.

Abbildung 2: Aufbau des Prüfobjekts (links) Aufbau der Putzplatte / (rechts) Gesamtaufbau [Naturwerk Borken]

| Aufbau Putzplatte (Abbildung links) | |
| 2 | Beschichtungs- und Armierungsmörtel bestehend aus 80% Kalk/20% Leichtzement |
| 3 | Armierung Vitrulan SD.4420 G Glasgewebe |
| 4 | Kern aus 150 kg/cbm Hanf Paneel, 2 cm stark |
| 1 | 4-5 mm Beschichtungs- und Armierungsmörtel auf die Putzträgerplatte aus Punkt 1 (Stöße armiert mit 8 cm SD.4420 G Glasgewebe) |
| 5 | Putzplatte |
| 6 | Hanf Paneel 85 kg/cbm in Streifen 24,8 cm |
| 7 | Lattung 3 x 5 cm Fichte/Tanne |

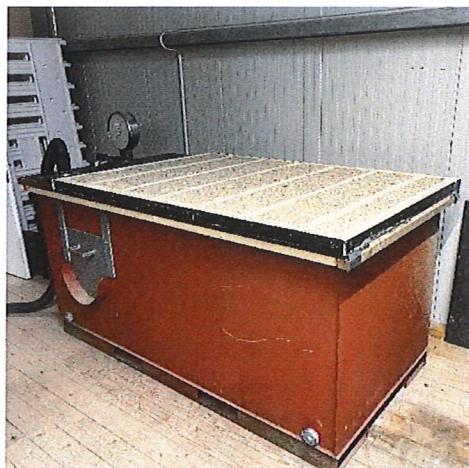
Die Prüfungen fanden am 17.08.2023 im Probenalter von 28 Tagen statt. Der Versuchsaufbau ist der nachfolgenden Abbildung 3 zu entnehmen. Die Prüfung fand mit Hilfe einer verschweißten, luftdichten Stahlwanne statt. Auf der Stahlwanne wurde ein Rahmen aus einer beschichteten Multiplexplatte luftdicht montiert. Die Aussparung innerhalb der Multiplexplatte wies eine Gesamtprüffläche von 2,0 m² auf.

Abbildung 3: Darstellung des Versuchsaufbaus [Roxeler]

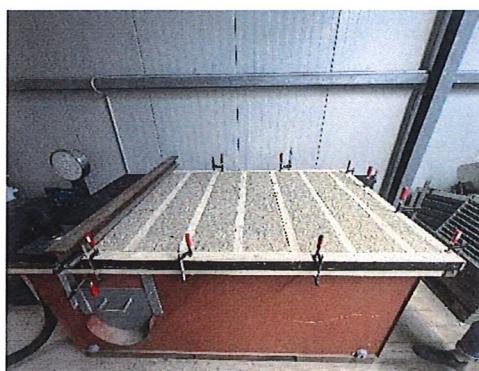
Alle Öffnungen und Anschlussfugen wurden abgedichtet, sodass die Prüfkonstruktion als „dicht“ bezeichnet werden kann. Nach dem Auflegen des Prüfkörpers wurde dieser mit Schraubzwingen luftdicht auf dem Versuchsaufbau gem. Abbildung 4 befestigt. Im linken Bereich diente ein mit Schraubzwingen befestigter Stahlträger für die Befestigung der Stirnseite.

Abbildung 4: Befestigung des Probekörpers [Roxeler]

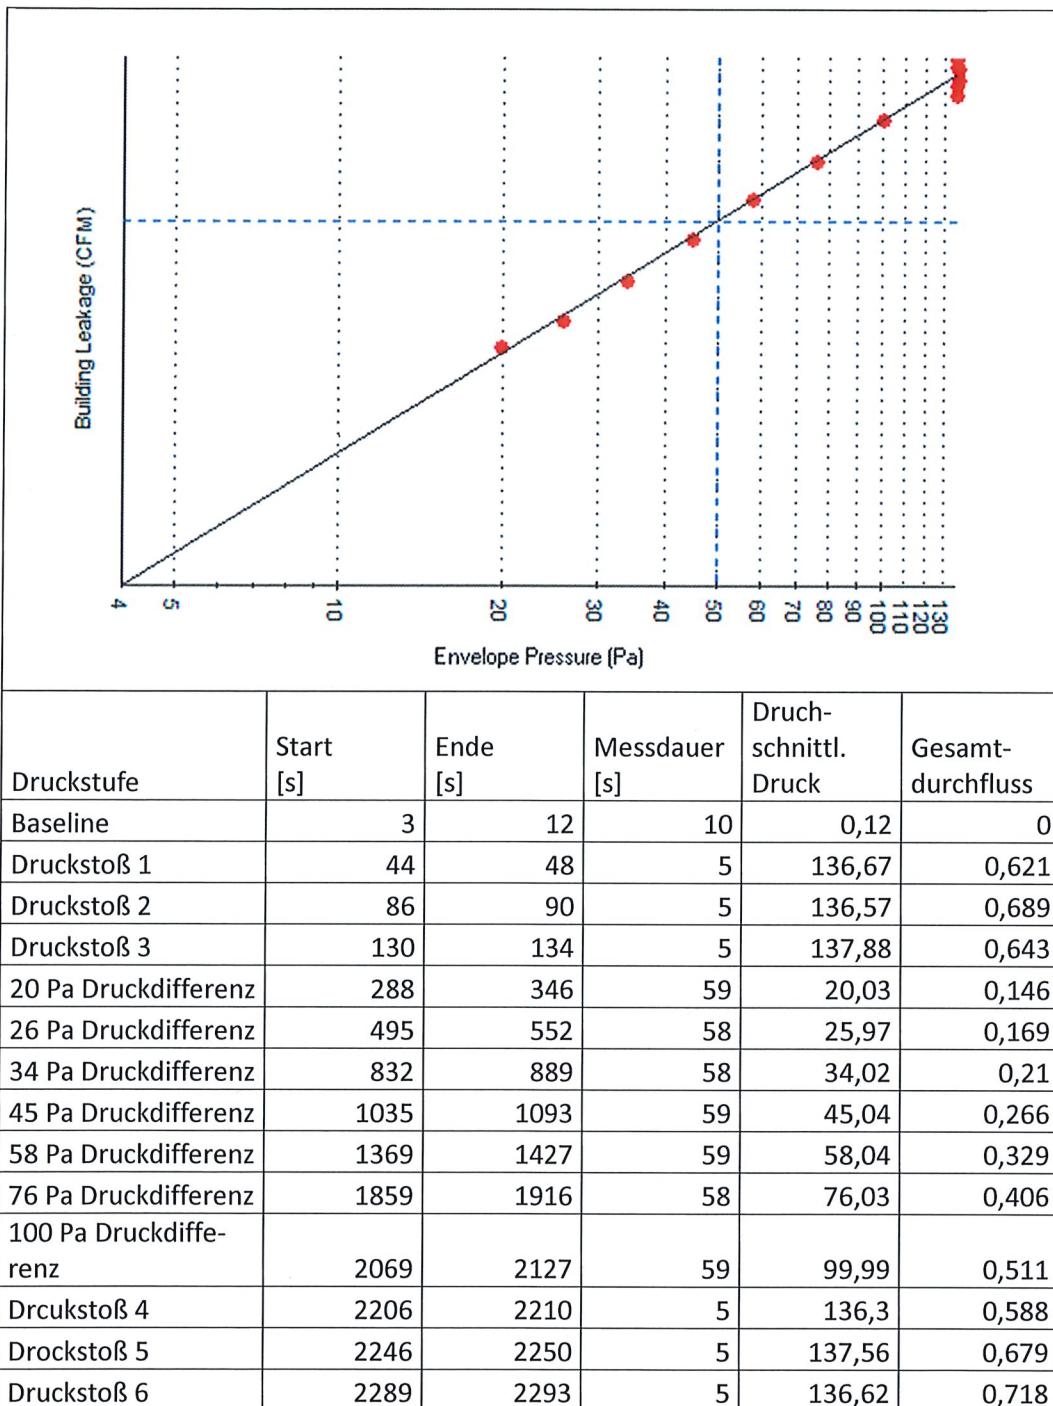
Überdruckmessung

Durchfluss bei 50 Pa. Druckdifferenz:

Gesamtdurchfluss: $0,293 \text{ m}^3/\text{h}$

Gemessene Fläche: $2,0 \text{ m}^2$

Durchfluss Unterdruck: $0,293 \text{ m}^3 / 2,0 \text{ m}^2 = 0,147 \text{ m}^3/\text{hm}^2$

| Versuch Nr. | Über-/ Unterdruck | Durchfluss bei 50 Pa [m³/hm²] |
|---|---|--|
| 1 | Überdruck | 0,147 |

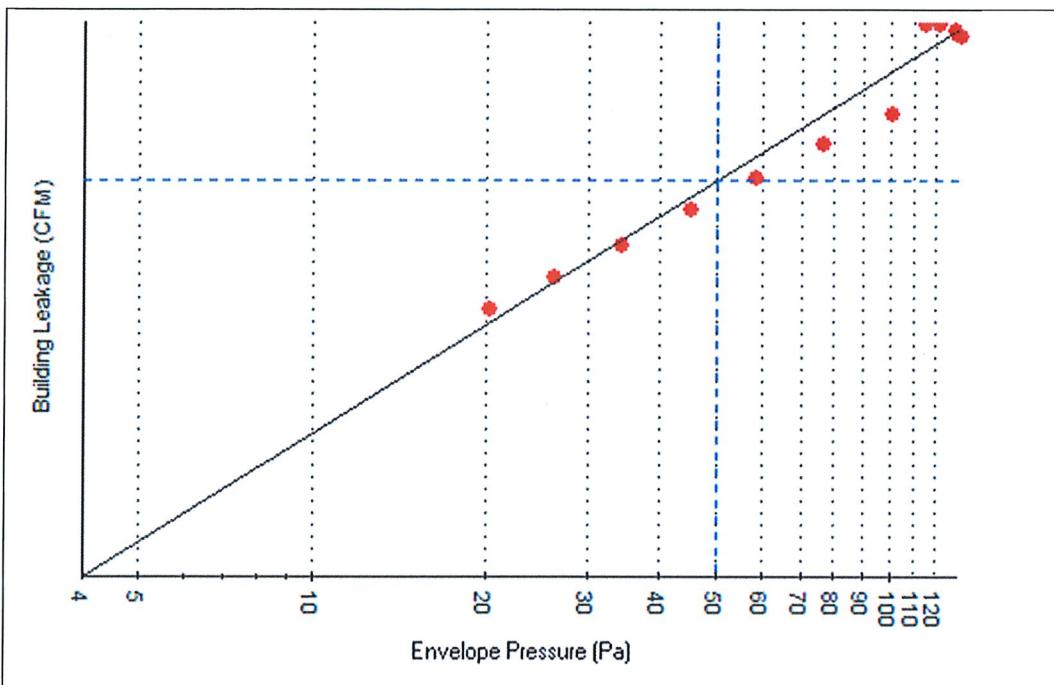
Unterdruckmessung

Durchfluss bei 50 Pa. Druckdifferenz:

Gesamtdurchfluss: $0,317 \text{ m}^3/\text{h}$

Gemessene Fläche: $2,0 \text{ m}^2$

Durchfluss Unterdruck: $0,317 \text{ m}^3 / 2,0 \text{ m}^2 = 0,159 \text{ m}^3/\text{hm}^2$

| Versuch Nr. | Über-/ Unterdruck | Durchfluss bei 50 Pa [m³/hm²] |
|---|---|--|
| 2 | Unterdruck | 0,159 |
